# Geotekniskt utlåtande

## *Kartering och byggbarhet Vitteby 1:15, Sunne kommun*

Datum: 2021-08-27	Rev. Datum: 2022-01-10 & 2022-09-14	Uppdragsnummer: 2020010
Upprättad av: Johan Freudendahl		
Granskad av: Håkan Rosén

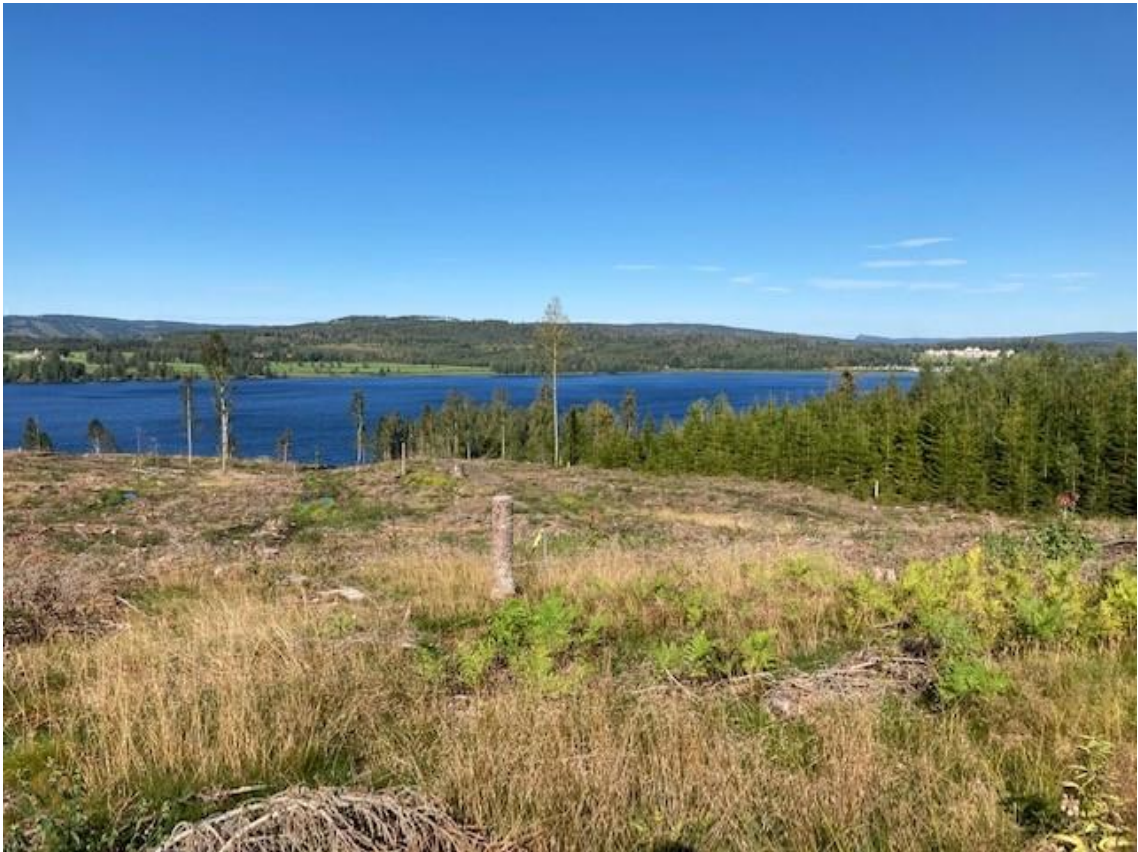
Figur 1. Vy över området. Selma Spa skymtar till höger i bild.

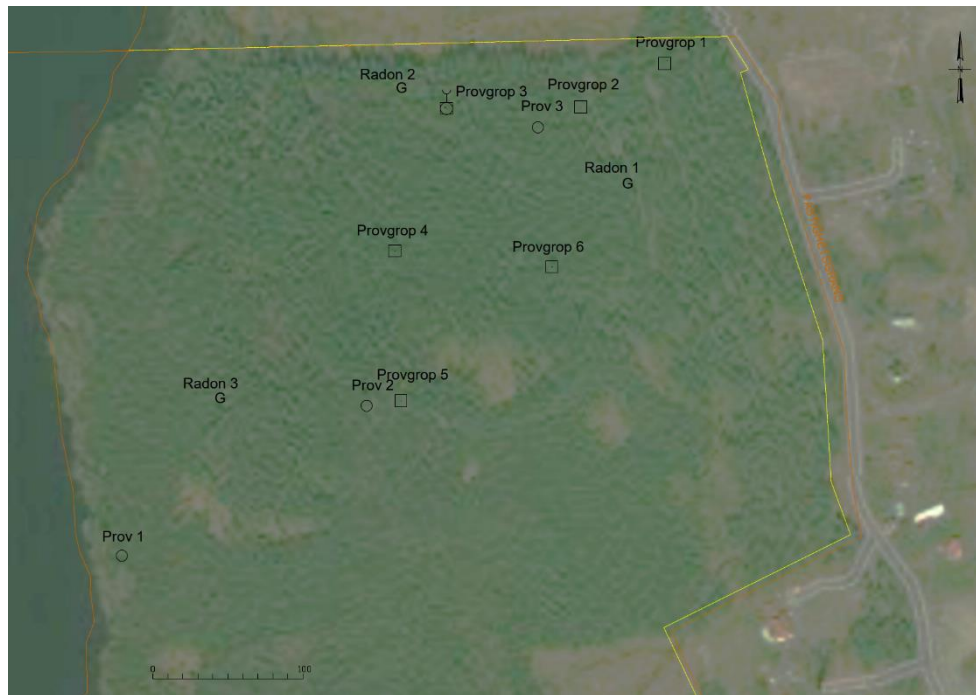
Figur 5. Lägen för utförda prover, grundvattenrör och radonmätning.

Då ytligt berg dominerar i det södra området togs de flesta provgroparna i de norra delarna av Vitteby 1:15, se Figur 5 och bilaga 3. Som regel var det bara möjligt att provta mellan 1-2 meter innan man stötte på förmodat berg eller, vilket är troligare, sten- och blockhalten i materialet blev för stor för att möjliggöra vidare grävning, se tabell 1.

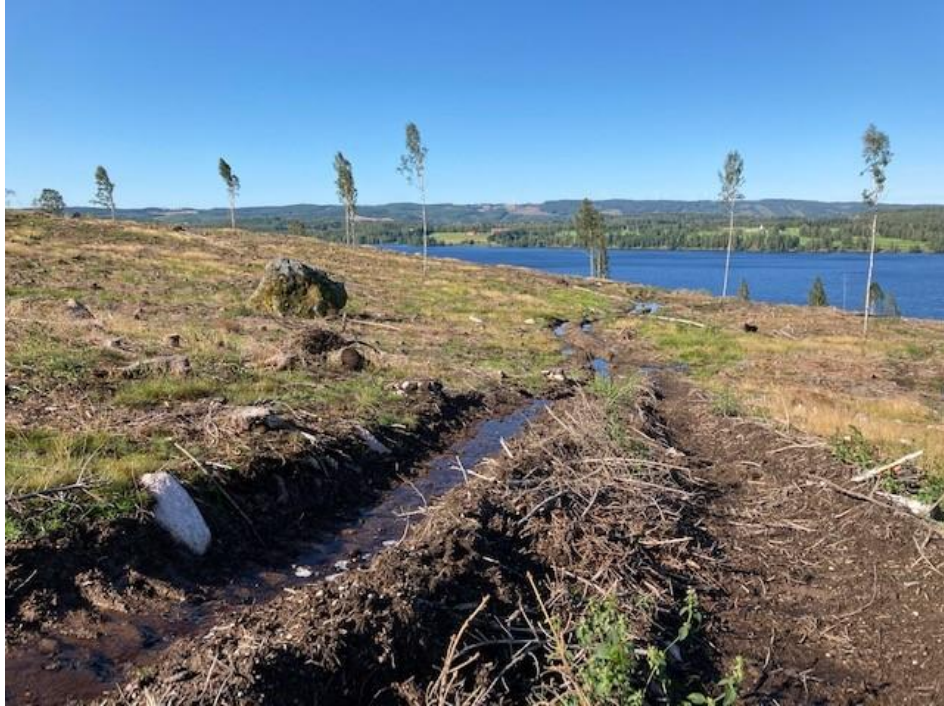
Undersökningsområdet har tidigare varit skogbevuxet men denna avverkades under sommaren 2021, vilket underlättade karteringen. Detta innebar också att marken bitvis var mycket spårig efter skogsmaskinerna, se figur 5 och 6 och att detta innebar i sin tur att de ytliga jordlagren bitvis är starkt påverkade. Lägen för provtagningspunkter, radonprovtagning och provgropar redovisas i Figur 5.

*Figur 5. Vy över området, notera flyttblock och spår efter skogsmaskiner, notera mängden vatten i spåren efter skogsmaskinerna.*

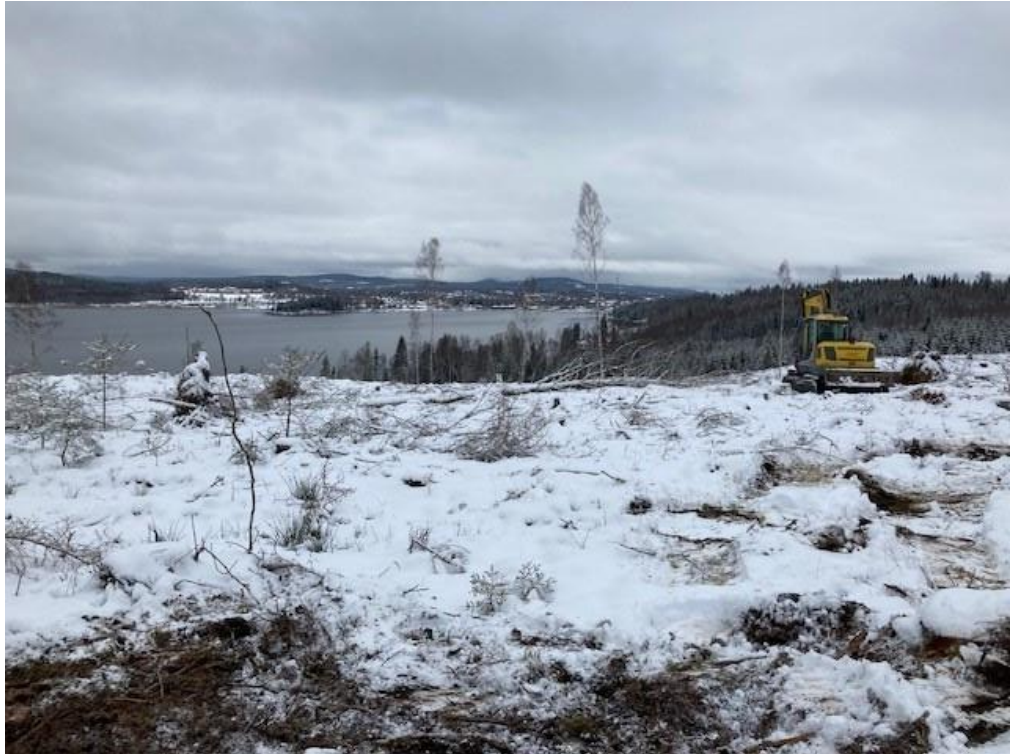
Moränen är mycket blockig i markytan och det förekommer även ett mycket stort flyttblock inom området, se figur 6. Precis som jordartskartan från SGU gör gällande så förekommer det ytligt berg inom delar av området. Berghällar påträffades i söder men också i nordväst precis vid strandkanten.

*Figur 6. Bild från undersökningen i december.*

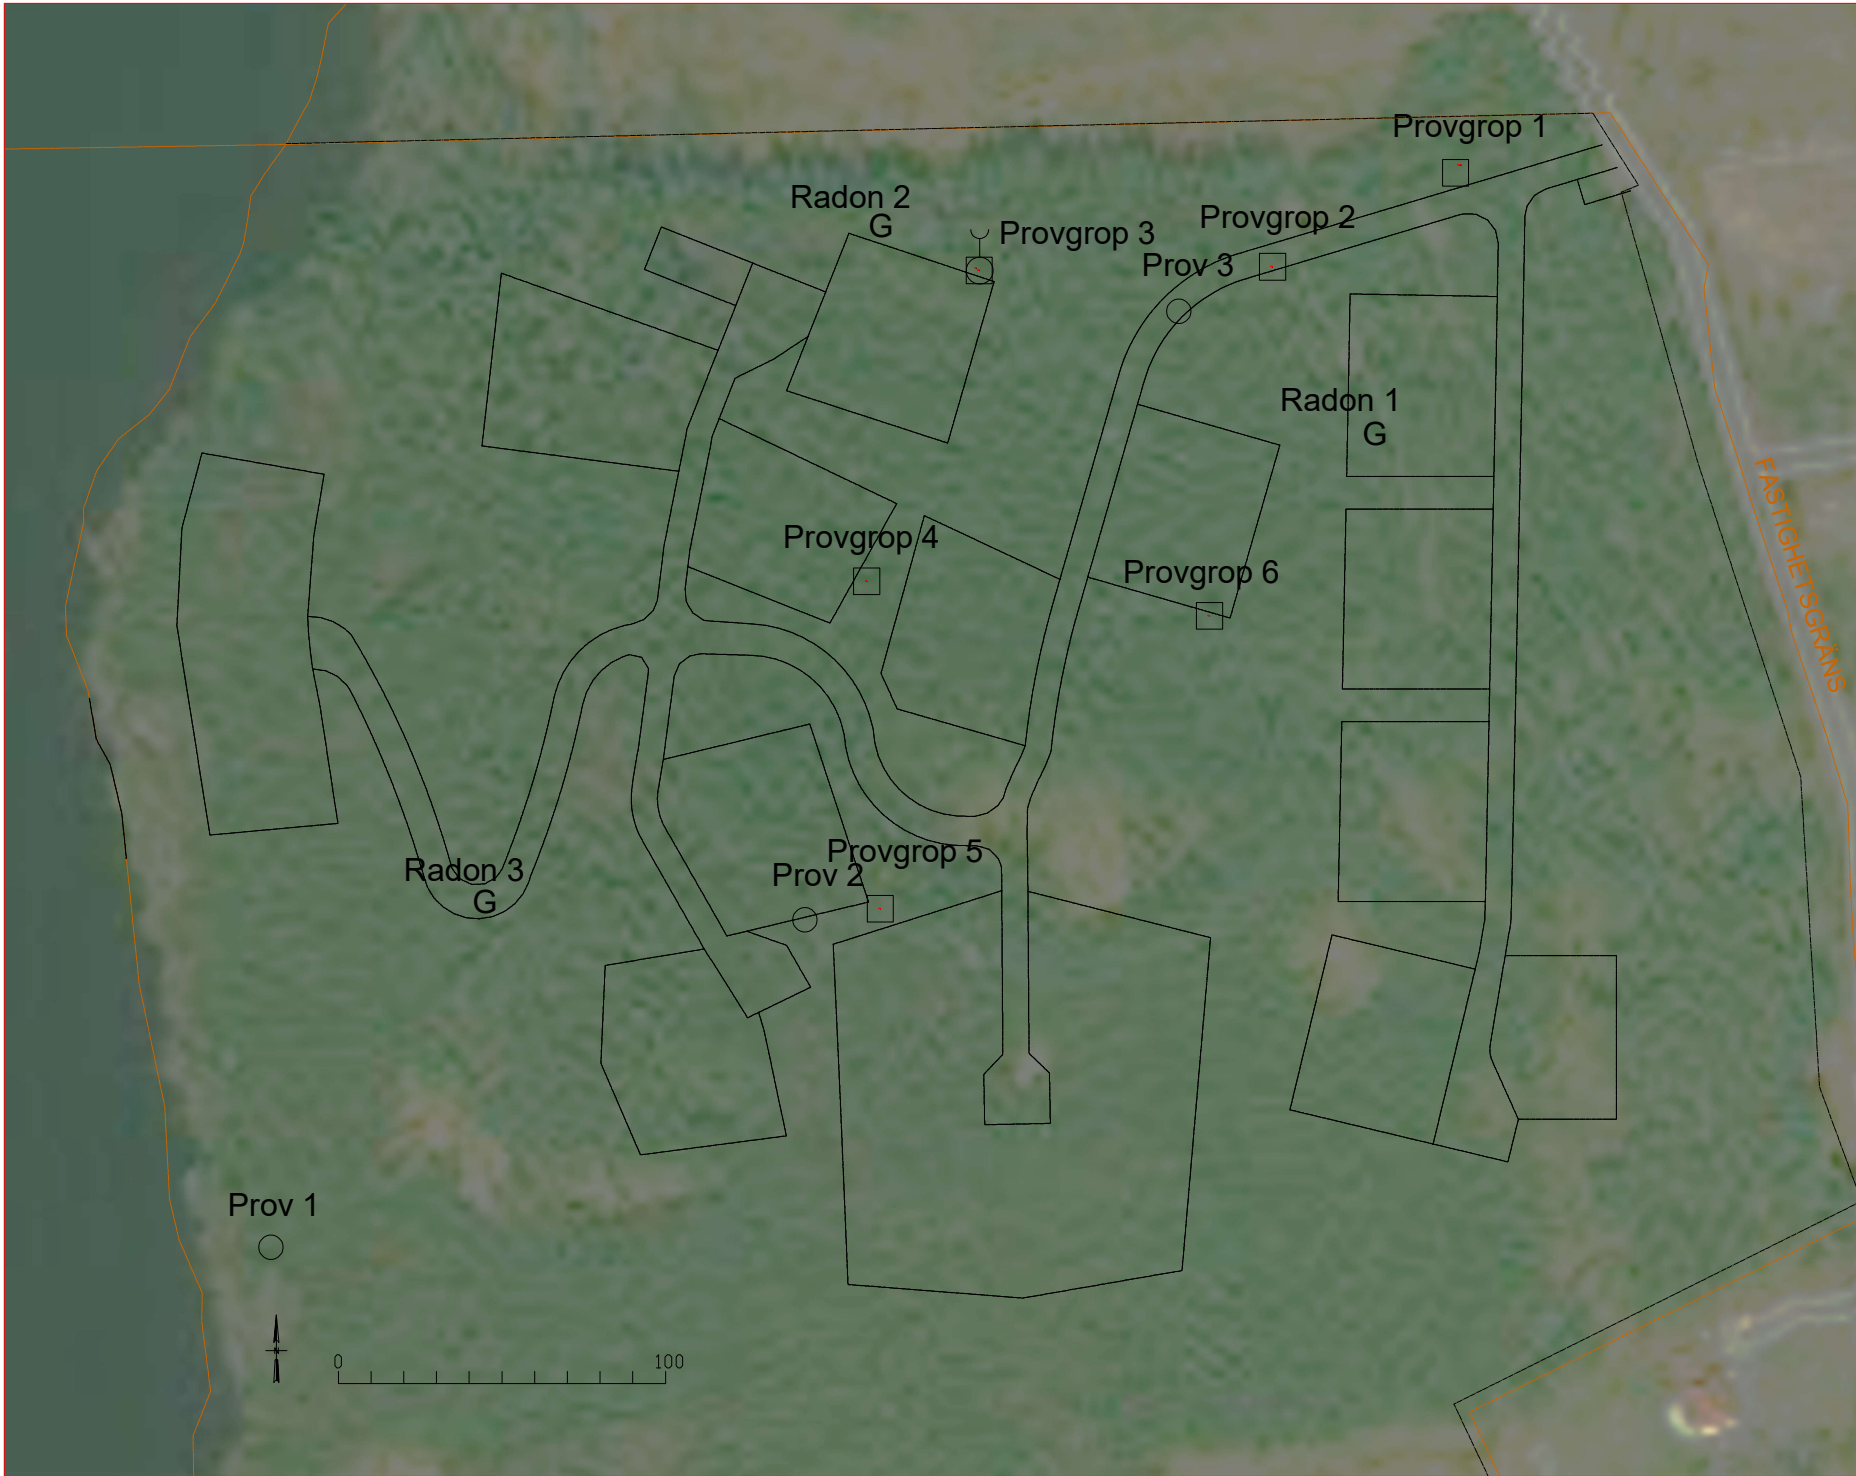
# Fältgeoteknik Vitteby 1:15

I dagsläget är bebyggelse med vägdragning och ledningar delvis planerade i områden där berg är ytligt förekommande, se bilaga 3. Sprängning är kostsam och det rekommenderas att den hålls till ett minimum och att man istället löser uppbyggnad av vägar och tomtmark med utfyllnad. Terrassering är en möjlig lösning i vissa områden.
