BERÄKNINGS PM, GEOTEKNIK (BERPM/GEO)

Detaljplan för Climate Arena

Södra Viken 1:8, Sunne kommun

Datum: 2026-03-25

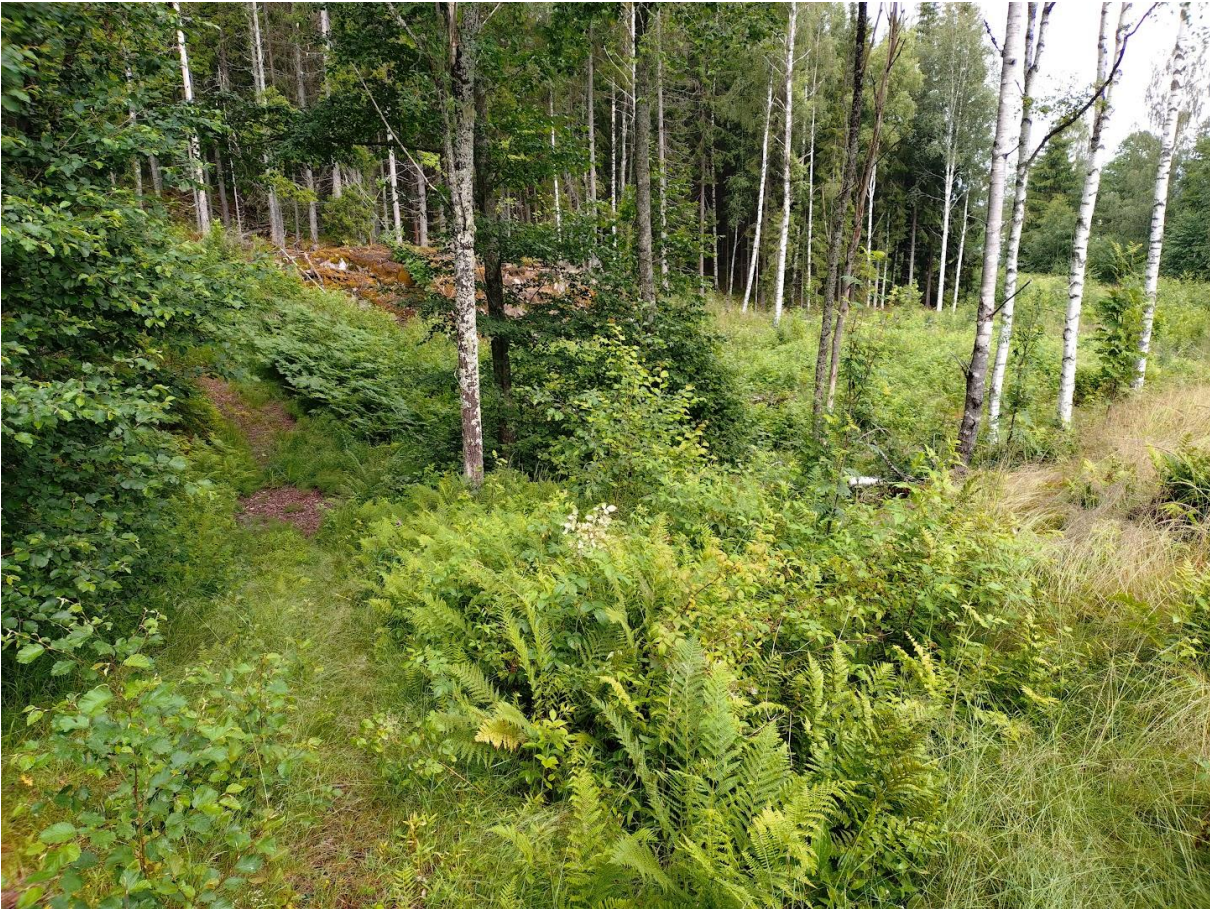
Bild 2; Bild från den nordöstra delen av planområdet med kuperad mark och större inslag av lövskog.

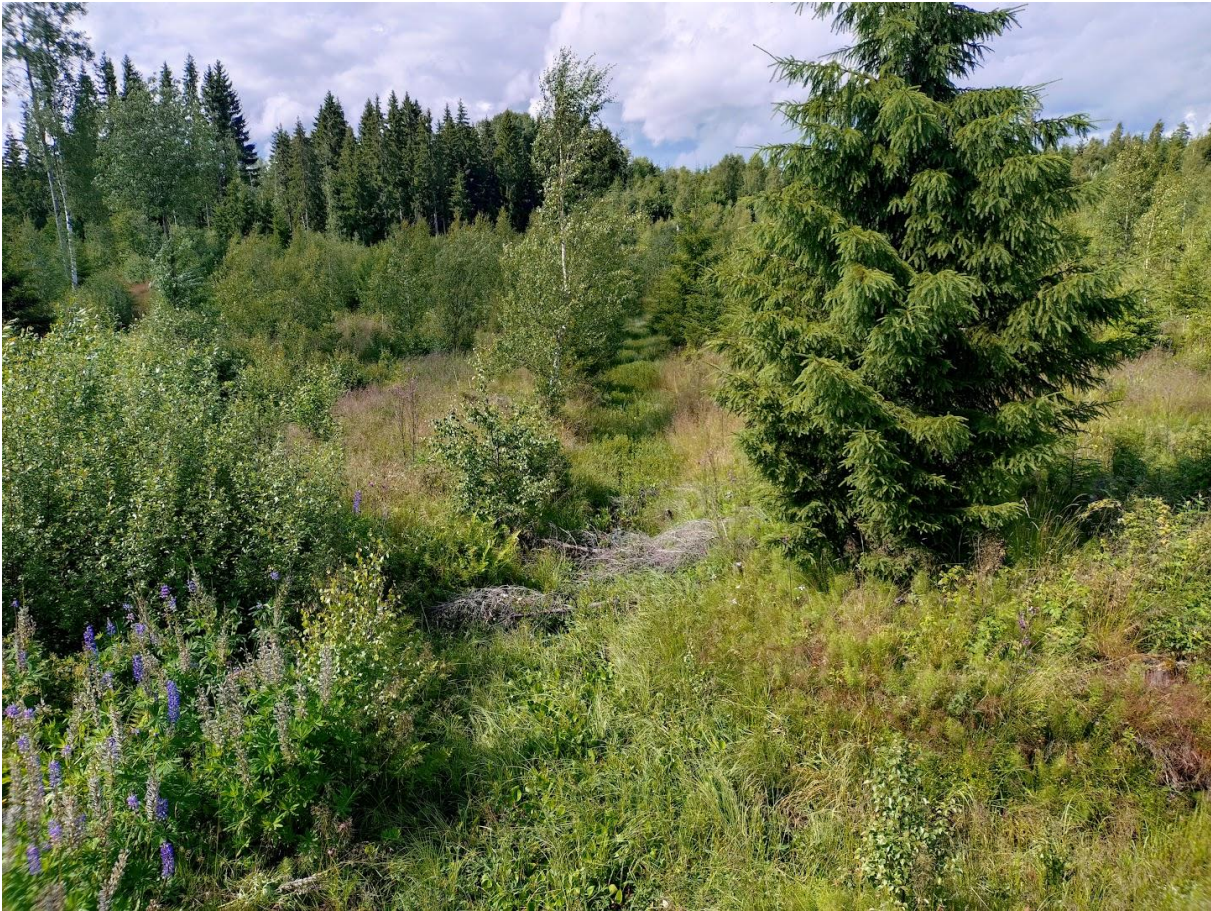
Bild 3; Sydvästra delen av planområdet där marken är relativt plan.

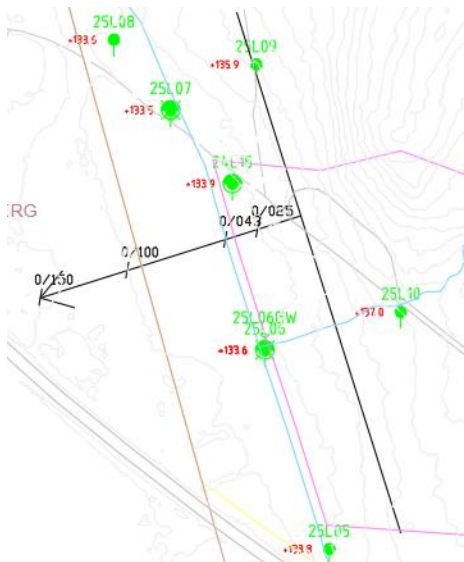
Bild 9: Sydvästra delen av planområdet med undersökningspunkter. Stabilitetsberäkning har skett i pilens riktning utgående från en baslinje där marknivån ligger på ca +136 och jorden bedöms som relativt fast. Ekvidistansen mellan höjdkurvorna är 1 m.

En geoteknisk modell har tagit fram över det aktuella området utifrån de utförda undersökningarna. Syftet med detta har varit att bedöma maximalt tillåten belastning på markytan utifrån de kriterier för säkerhetsfaktor som anges i kapitel 6.1. I modellen har antagits en baslinje där marknivån är +136 och från denna sluttar markytan mot väster i lutning ca 1:12,5 ned till marknivån +134. Därifrån planar markytan ut i lutning ca 1:35 ned till marknivån +133,5 vid bäcken. Väster om denna bäck förutsätts markytan stiga svagt i lutning ca 1:100 upp mot nivån +134 i anslutning till planområdets gräns och därifrån vidare västerut i lutning 1:50. Öster om baslinjen stiger markytan i lutning ca 1:8.

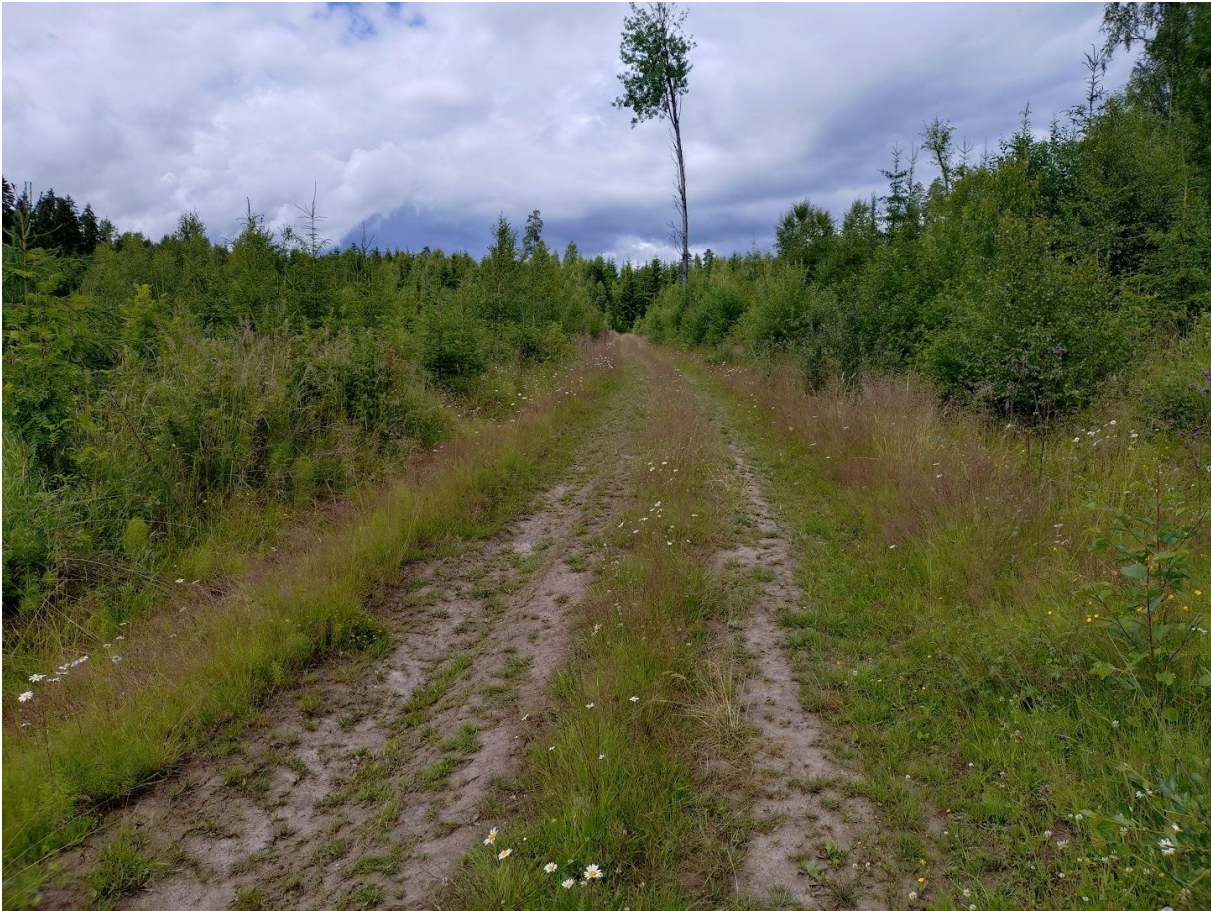
Bild 11; Stig inom planområdet som ligger ungefär i sektion 0/015 där markytan planar ut mot området till vänster, medan den stiger mot höger. Enligt beräkningarna redovisade i Tabell 2 skulle en markbelastning på 38 kPa kunna tillåtas här, vilket motsvarar knappt 2 m uppfyllnadshöjd.

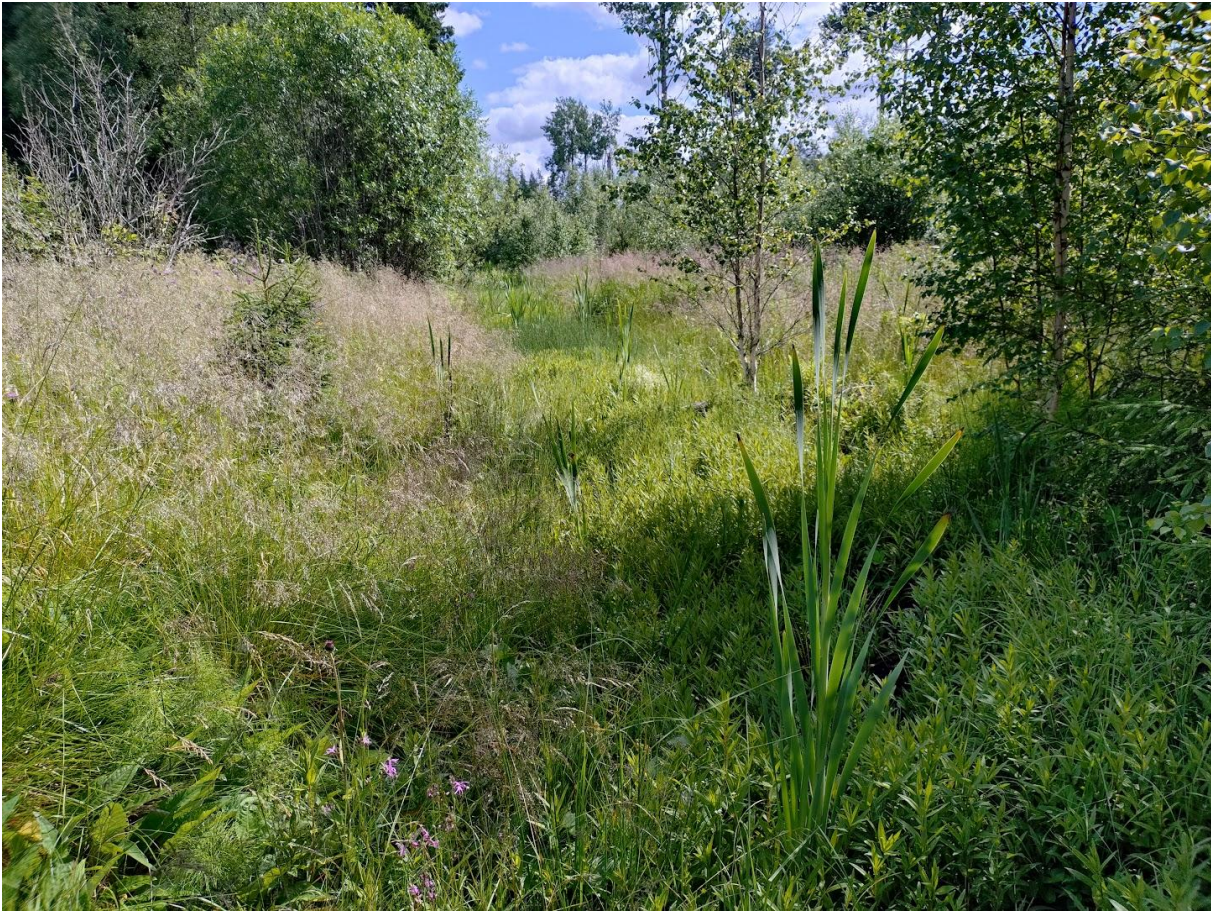
Bild 12; Bäck inom den sydvästra delen av planområdet i sektion 0/043 där de geotekniska förhållandena bedöms vara sämst. Enligt Tabell 2 tillåtas här en markbelastning på maximalt 36 kPa utan åtgärd.

Det är möjligt att tillåta högre belastning på marken inom detta område än vad som framgår av kapitel 6.2, detta kräver dock någon form av åtgärd. Exempel på sådana åtgärder är;

- Utskiftning av förekommande lös jord och ersätta denna med sprängsten eller liknande
- Utläggning av tryckbankar (i mån av plats)
- Djupstabilisering
- Användande av lättfyllning
- Användande av geoarmeringsnät

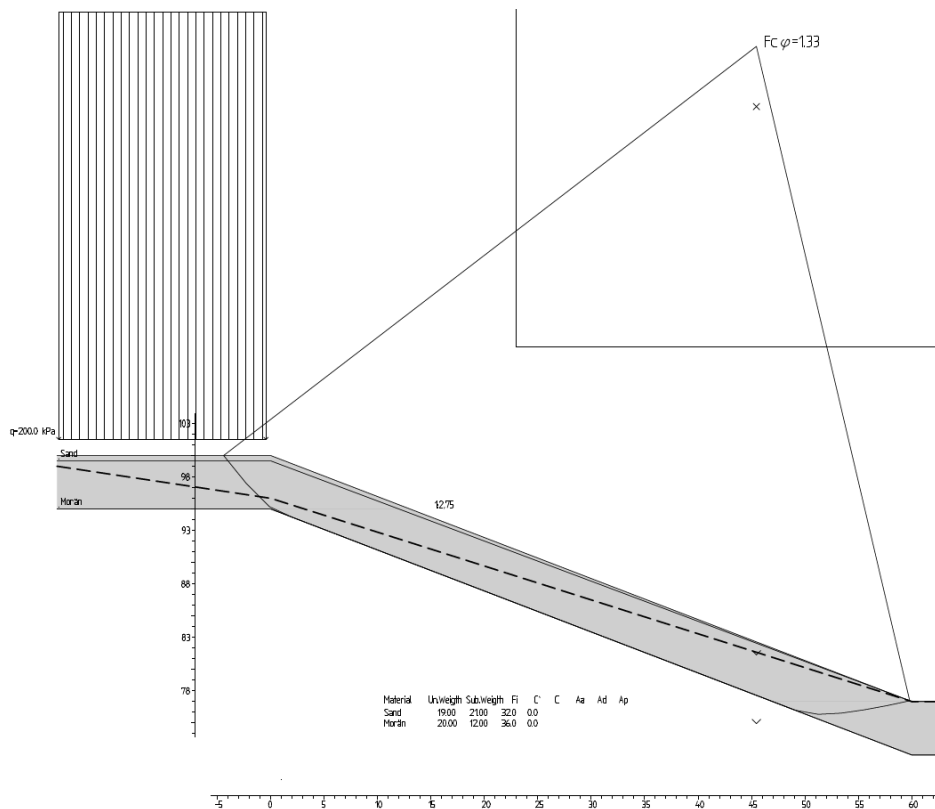
Denna vinkel motsvarar en släntlutning på 1:1,8. Detta avrundas till 1:2, dvs. slänter i morän ej brantare än 1:2 kan anses som naturligt stabila. Om belastning förekommer vid släntkrön eller i slänten försämras dock stabiliteten och risk för ras kan då föreligga. I Bild 13 redovisas en stabilitetsberäkning med en slänt i lutning 1:2,75 med ett jorddjup på 5 m där marken ovanför slänten belastas med 200 kPa. Säkerhetsfaktorn uppgår här till 1,33 och uppfyller därmed kravet 1,3 vid dränerad analys.

Bild 13; Stabilitetsberäkning för en slänt av morän i lutning 1:2,75. Streckad linje markerar antagen grundvattenyta.

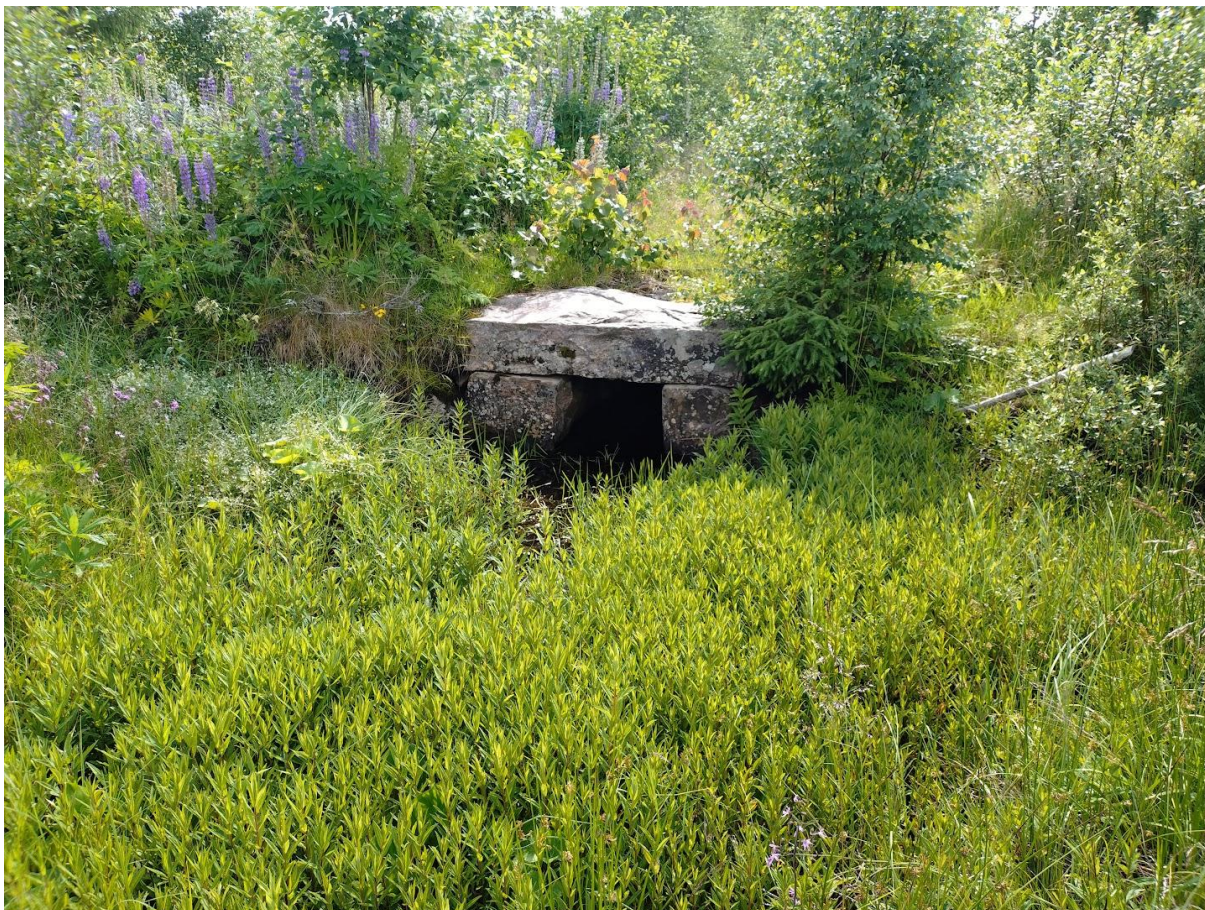
Tidvis svämmas ovannämnda bäck över och omgivande lågmarksområden mellan väg 888 och en större stig som går i riktning västerut mot Gettjärn. Bäckens passerar genom en mindre stentrumma under stigen och det är möjligt att denna dämmer (se Bild 14). Detta område är också relativt plant, vilket också bidrar till en sämre avrinning.

Bild 14; Bäckens passerar genom en stentrumma under en gångväg. Bilden är från juli 2025 då vattennivåerna inom området var låga.

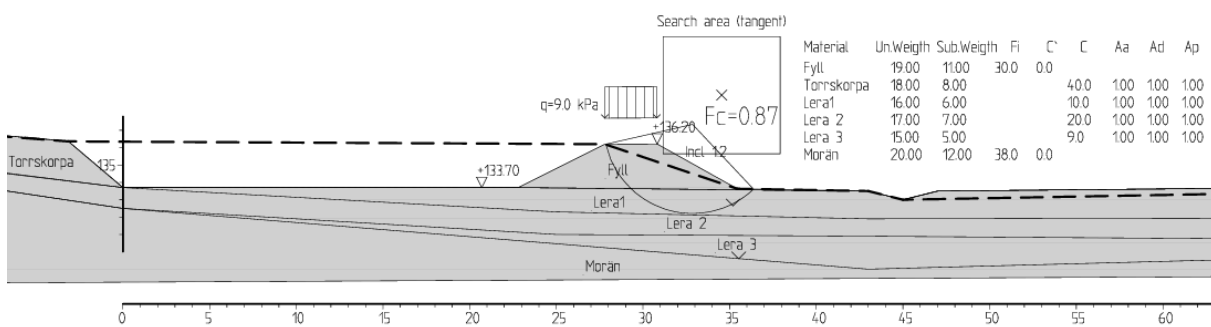
Delar av vallen kommer att trafikeras av underhållsfordon. Vid beräkningen har en trafiklast på 9 kPa förutsatts på vallen överyta som har bredden 3 m. Vallens slanter förutsätts ha en lutningen på 1:2. Dammbottens nivå har förutsatts vara +133,7 och vallkrönet +136,2, dvs. en höjd av 2,5 m över dammbotten. I dammen förutsätts vattenytan kunna stiga upp till i nivå med vallkrönet som ett extremscenario. Säkerhetsfaktorn vid odränerad analys är i detta fall så låg som 0,87 och därför otillräcklig.

Bild 15; Dammvall med höjden 2,5 m utan förstärkning. Streckad linje avser vattennivå/grundvattennivå. Stabiliteten för vallen är utan åtgärd otillfredsställande.

För att ytterligare höja säkerheten för dammvallen förordas djupstabilisering under denna. Genom detta förhöjs skjuvhållfastheten i leran och tillräcklig säkerhet kan uppnås. Djupstabiliseringen kommer även att ha ytterligare en effekt genom att vara sättningsdämpande. Utan denna åtgärd kan det befaras att stora sättningar kommer att uppstå i jorden under dammvallen och leda till att dammkrönet kommer att sjunka och därmed kommer ej vatten kunna fördröjas upp till den höjd för vilken dammen projekteras.

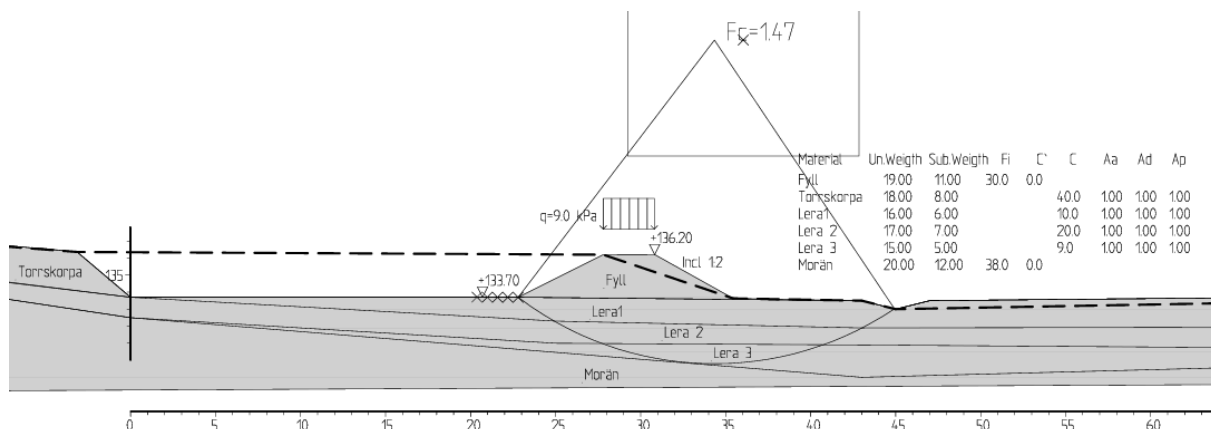
I Bild 16 redovisas en beräkning där glidytan tvingas ned till dammbotten utanför vallen. Detta åstadkoms genom att lägga geonät under dammvallen och att detta geonät ges tillräcklig hållfasthet för att glidytan ej skall passera genom vallen. I detta fall stiger säkerhetsfaktorn till närmare 1,5 vid odränerad analys som är kravet i Säkerhetsklass 2, dock under 1,7 som har angetts som krav i kapitel 6.1. Vid kombinerad analys har säkerhetsfaktorn för motsvarande fall beräknats till 1,26, vilket också är otillräckligt.

Bild 16; Dammvallen i Bild 15, nu med ett geonät i underkant dammvall som tvingar ut glidytan.
