# **PM Geoteknik**

## **Geotekniskt utlåtande avseende ändring av detaljplan**

### **Detaljplan Stavik 1:61 m.fl**

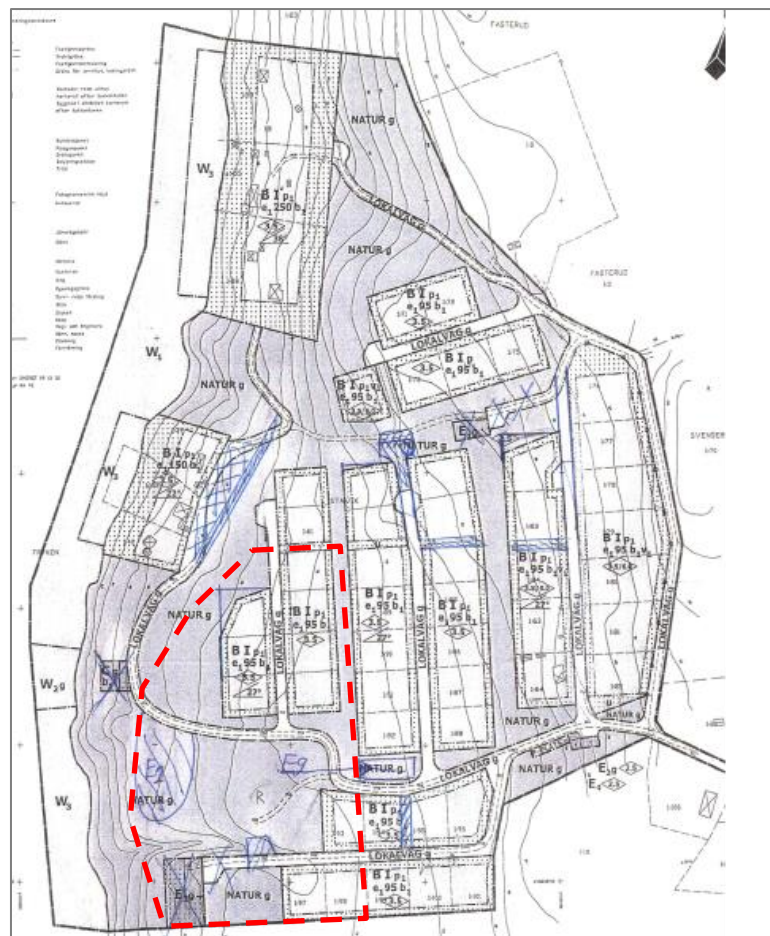
I södra/sydvästra delen av området förekommer dock lösare sedimentjordar där grundpåkänningar bör begränsas för att undvika skadliga sättningar och risk för brott i undergrunden. I Figur 4 framgår berörda fastigheter med röd markering. Inom detta område bör utfyllnader begränsas till max 1 m ovan nuvarande nivå. Vidare bör dimensionerande grundtrycksvärden begränsas till max 50 kPa i underliggande lera. Önskas högre grundtryck skall samråd ske med geotekniker för eventuell kompletterande undersökningar och/eller bedömningar i Geoteknisk klass 2 (Gk2).

Figur 4. Område inom vilket lösare sedimentjord förekommer

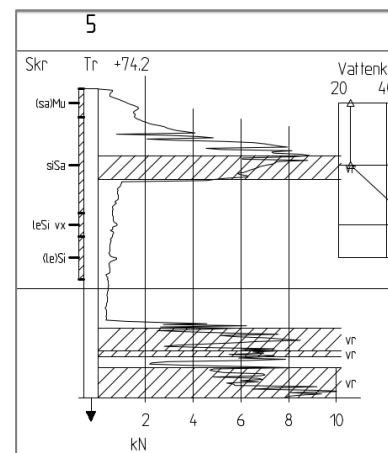
Den nya placeringen av avloppsanläggning är lokaliserad i ett område där undergrunden utgörs av lösa lersediment, se karakteristisk borrhpunkt i bild till höger. Vidare sluttar markytan i detta område brantare, omkring 1:4, ned mot Fryken.

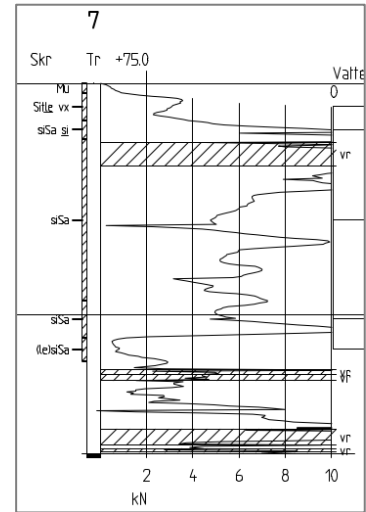
Planerad åtgärd innebär att vägen ”rätas ut” och förflyttas till öster. Undergrunden i området bedöms utgöras av sedimentjord (sand, silt och eventuellt lera) med låg till medelhög relativ fasthet, se karakteristisk sonderingspunkt i bild till höger.

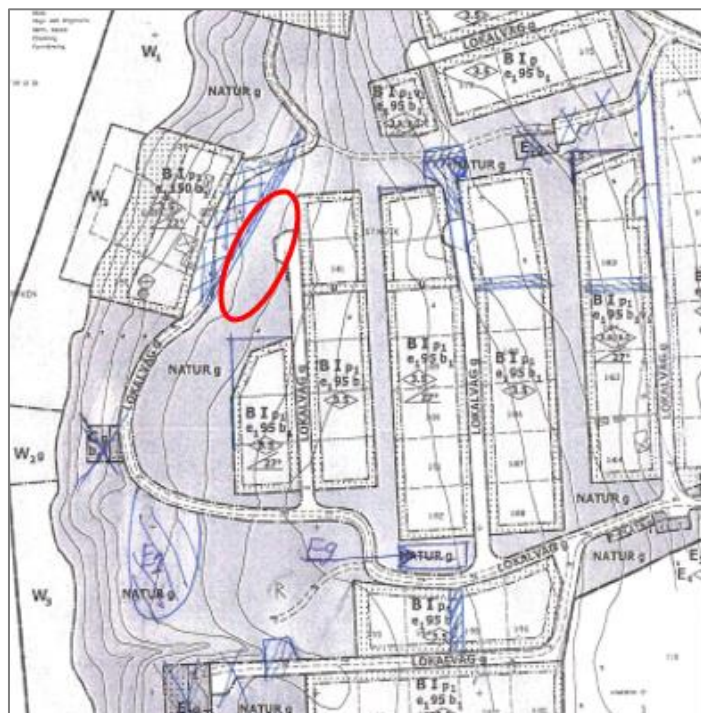
Den planerade vägens ytterslännt kan behöva studeras i detalj för att tillse att området mellan den nya vägens ytterslännt och vändplanen till öster inte blir för brant, se inringat område i Figur 5 nedan. En brant slänlutning i kombination med trafiklaster kan leda till skred. Detta kan behöva verifieras med en konkret stabilitetsberäkning. Förutsättningarna för en säker slännt bedöms emellertid som goda. Tänkbara stabilitetshöjande åtgärder kan vara utskiftning av lös jord samt anläggning av motfyllning av friktionsjord/bergkross, någon form av stödmur, alternativt någon form av dräneringsåtgärd.

Figur 5. Området mellan den nya vägens ytterslännt och vändplanen i öster.
