## Sundsvik 12:6, Sunne kommun

### PM Geoteknik

På uppdrag av Sunne kommun har Mitta AB upprättat detta PM Geoteknik för fastigheten Sundsvik 12:6 i Sunne tätort. Inom den östra delen av fastigheten planeras ett flerbostadshus i två våningar med tillhörande komplementbyggnader.

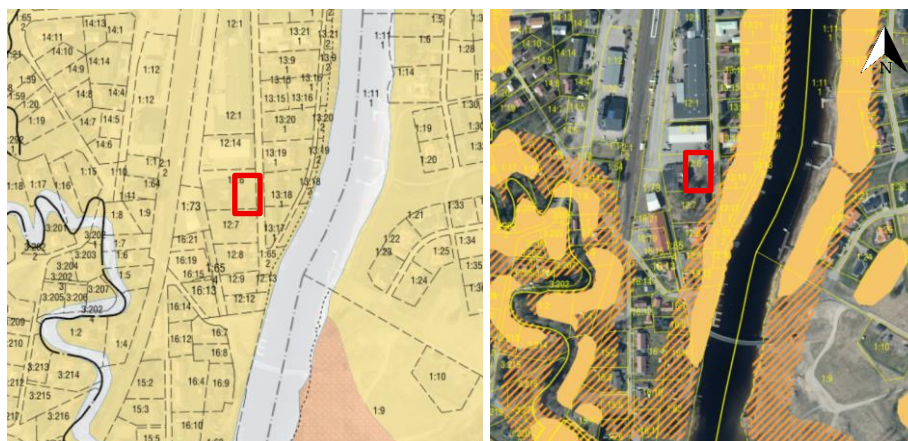
Enligt SGU:s översiktliga jordartskarta utgörs planområdet av finkorniga postglaciala sediment av silt eller lera (gult). Släntområdet ned mot Frykensundet till väster är utpekade som ett aktsamhetsområde enligt SGU, vilket även hänger samman med förekomsten av lera och silt. Se utsnitt ur SGU:s jordartskarta och "Förutsättningar för skred" i figur 3

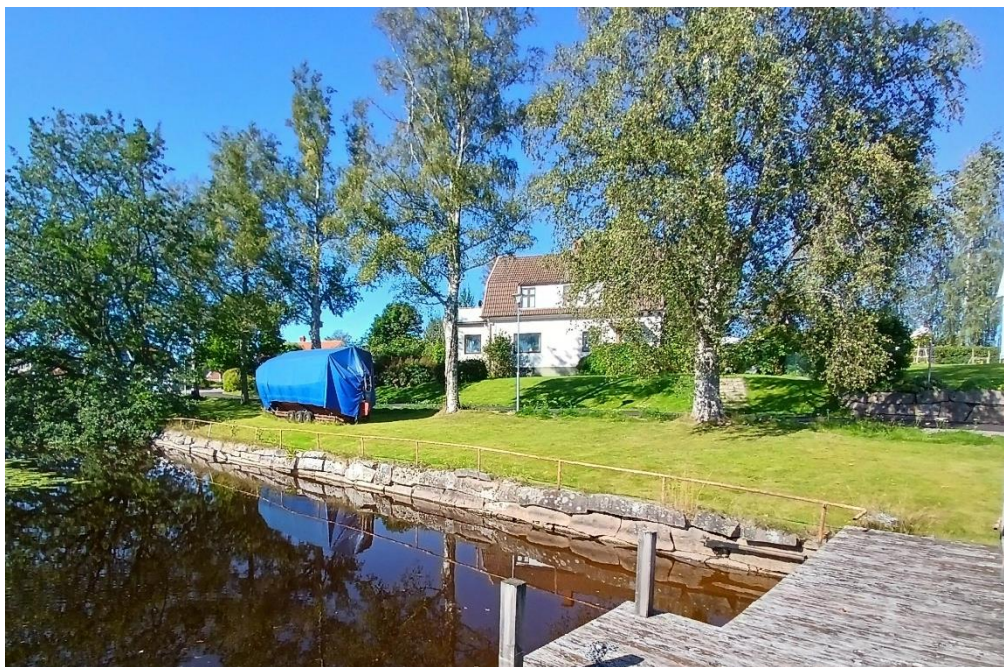
Figur 5. Strandzonen vid Frykensundet öster om planområdet. Slätten är bevuxen med gräs och träd, och strandlinjen är förstärkt med erosionsskydd i sten. Inga tecken på pågående erosion har observerats.

Vid strandzonen mot Frykensundet, se figur 5, är slänten bevuxen med gräs och träd. Strandlinjen är huvudsakligen förstärkt med erosionsskydd i sten för att förhindra stranderosion. Inga synliga tecken på undergrävning eller erosion kan noteras längs strandkanten.
